ARCHITECTES	TRAVAUX
Responsable : Stéphane Walhin	Aménagements intérieurs d'une agence bancaire
Collaborateur(s) : Alisson Smets	
Dessinateur(s) :	
STABILITE	SITUATION
	Chaussée de Bruxelles n°157
	4340 Awans
	Province de Liège
TECHNIQUES SPECIALES	MAITRE DE L'OUVRAGE
	DELTA LLOYD BANK
	Rue de l'Astronomie n°23
	1210 Bruxelles

EXECUTION ■ Situation existante et projetée
 Plan des sols + démolitions

Echelle(s) : 1/50 Feuille : P01 B

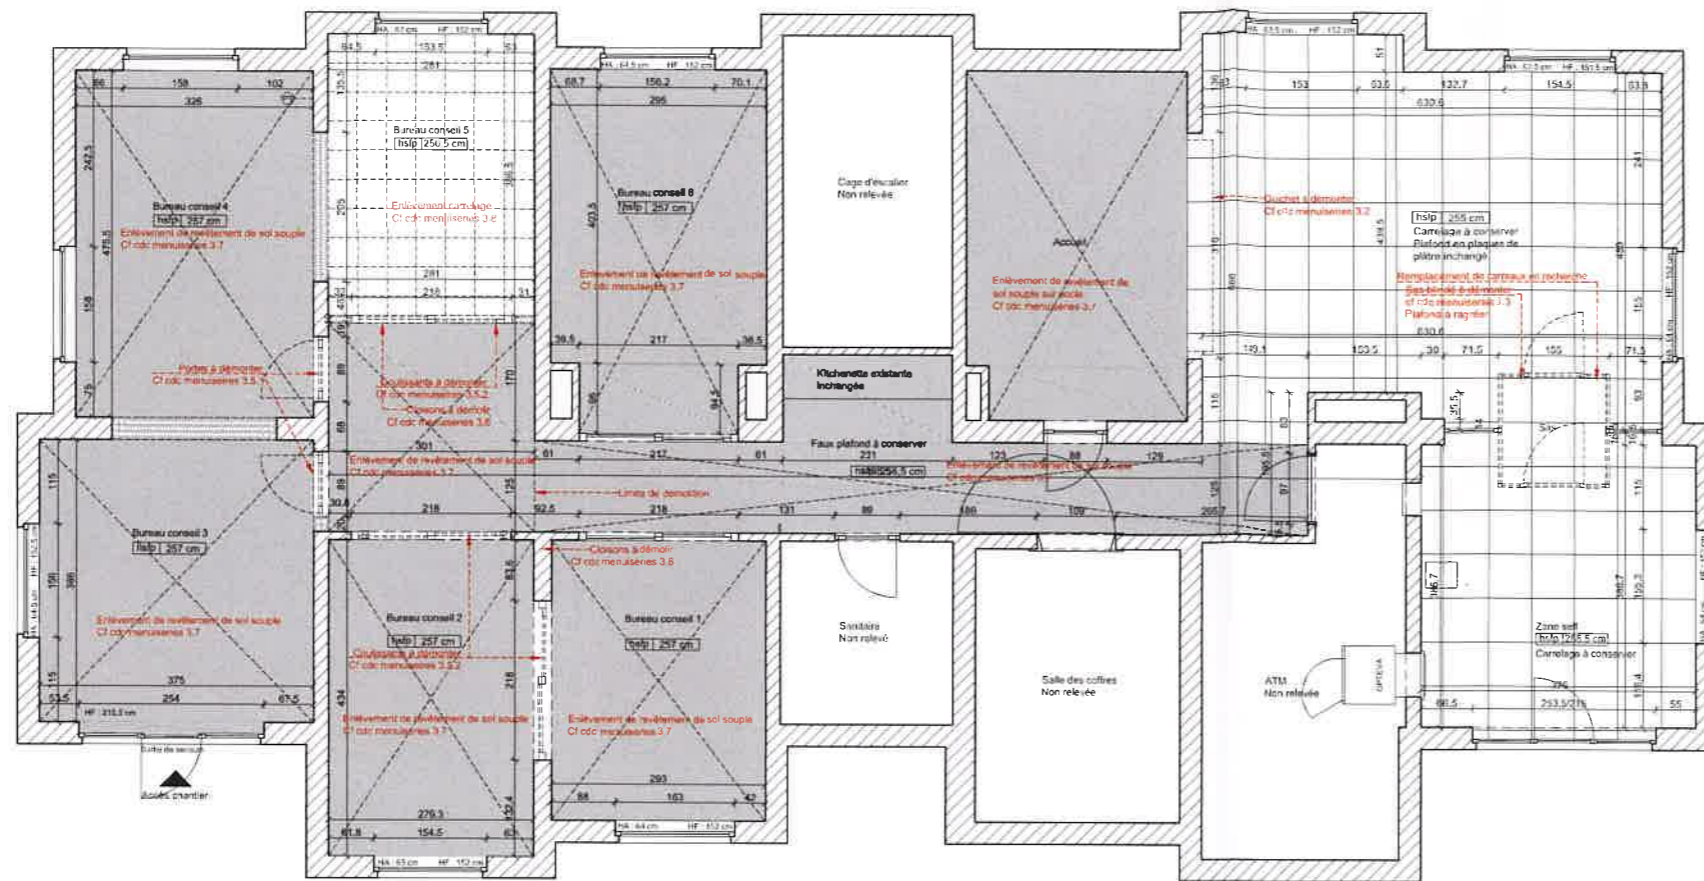
Plan des sols - situation existante et démontages

Légende revêtements de sol

- Carrelage 60 x 60 et 40 x 40
- Revêtement souple : tapis plain
- Revêtement souple : tapis bordé

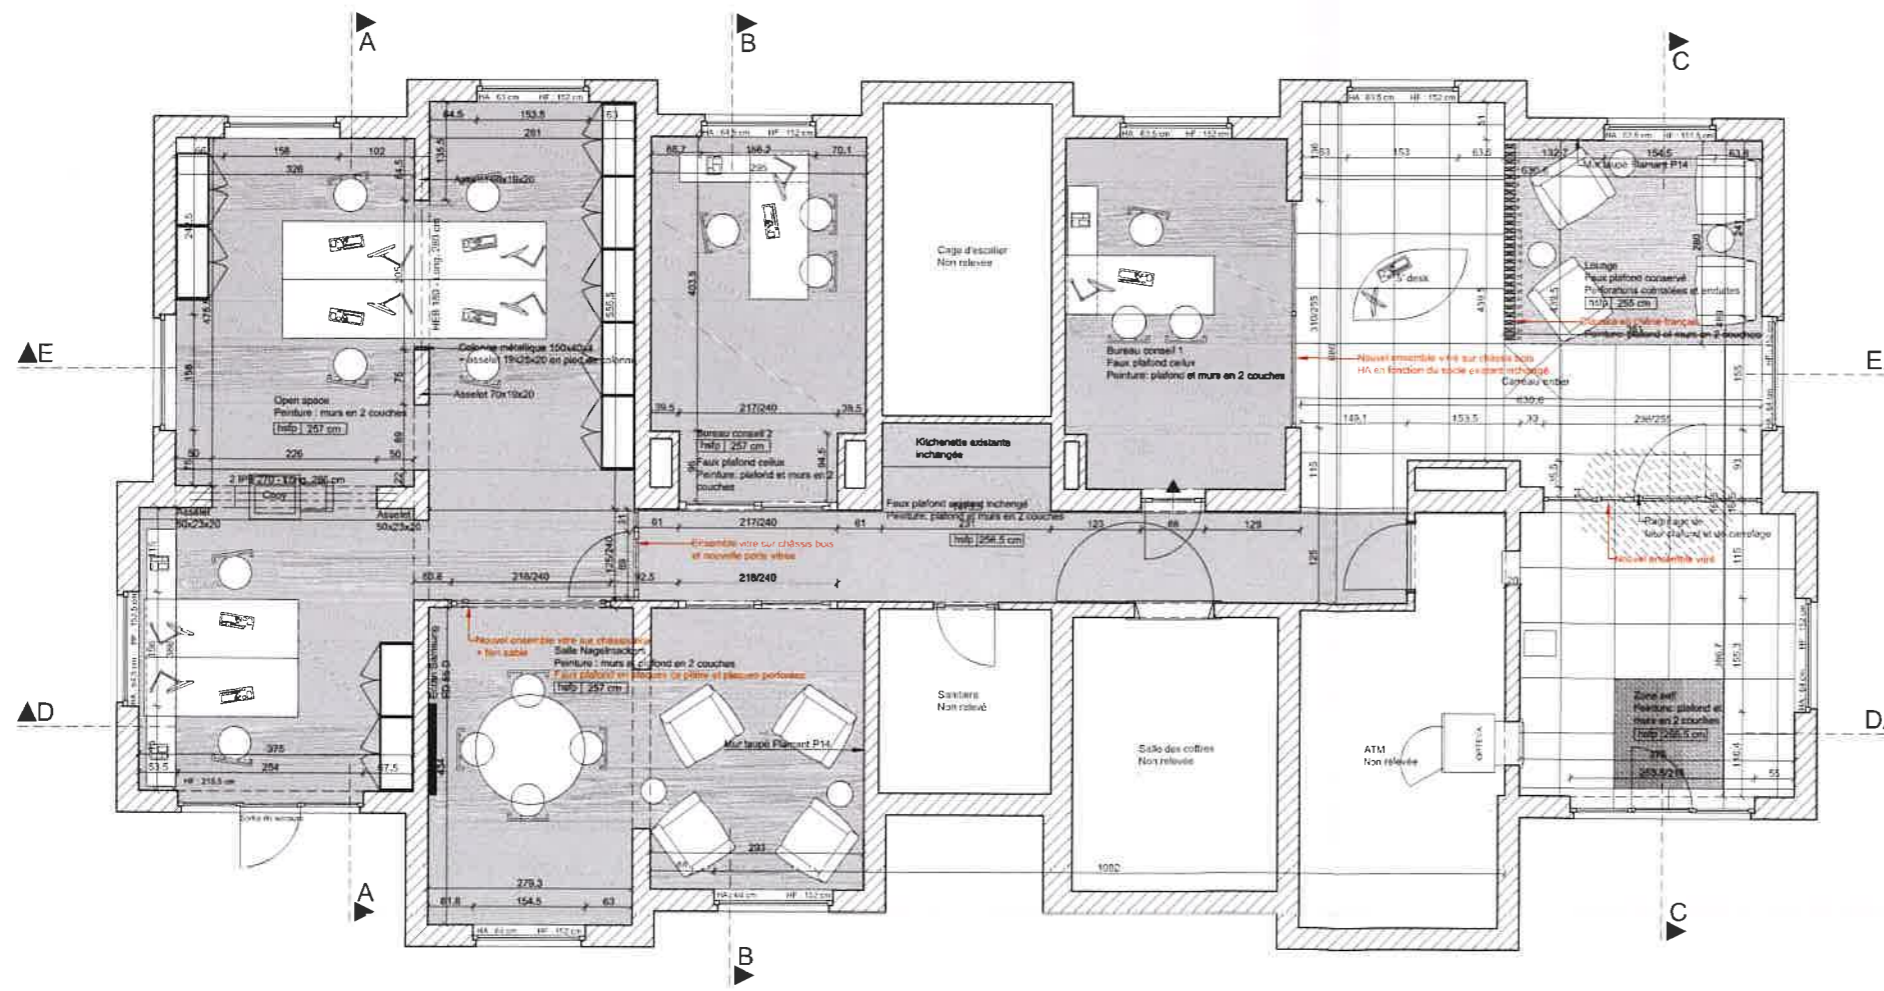
Plan des sols - situation projetée

Modifications		
Indice	Intitulé	Date
B	Adaptation calepinage carrelages	30/04/2015
A	Adaptation murs porteurs open space et salle Nagelmackers	17/04/2015
